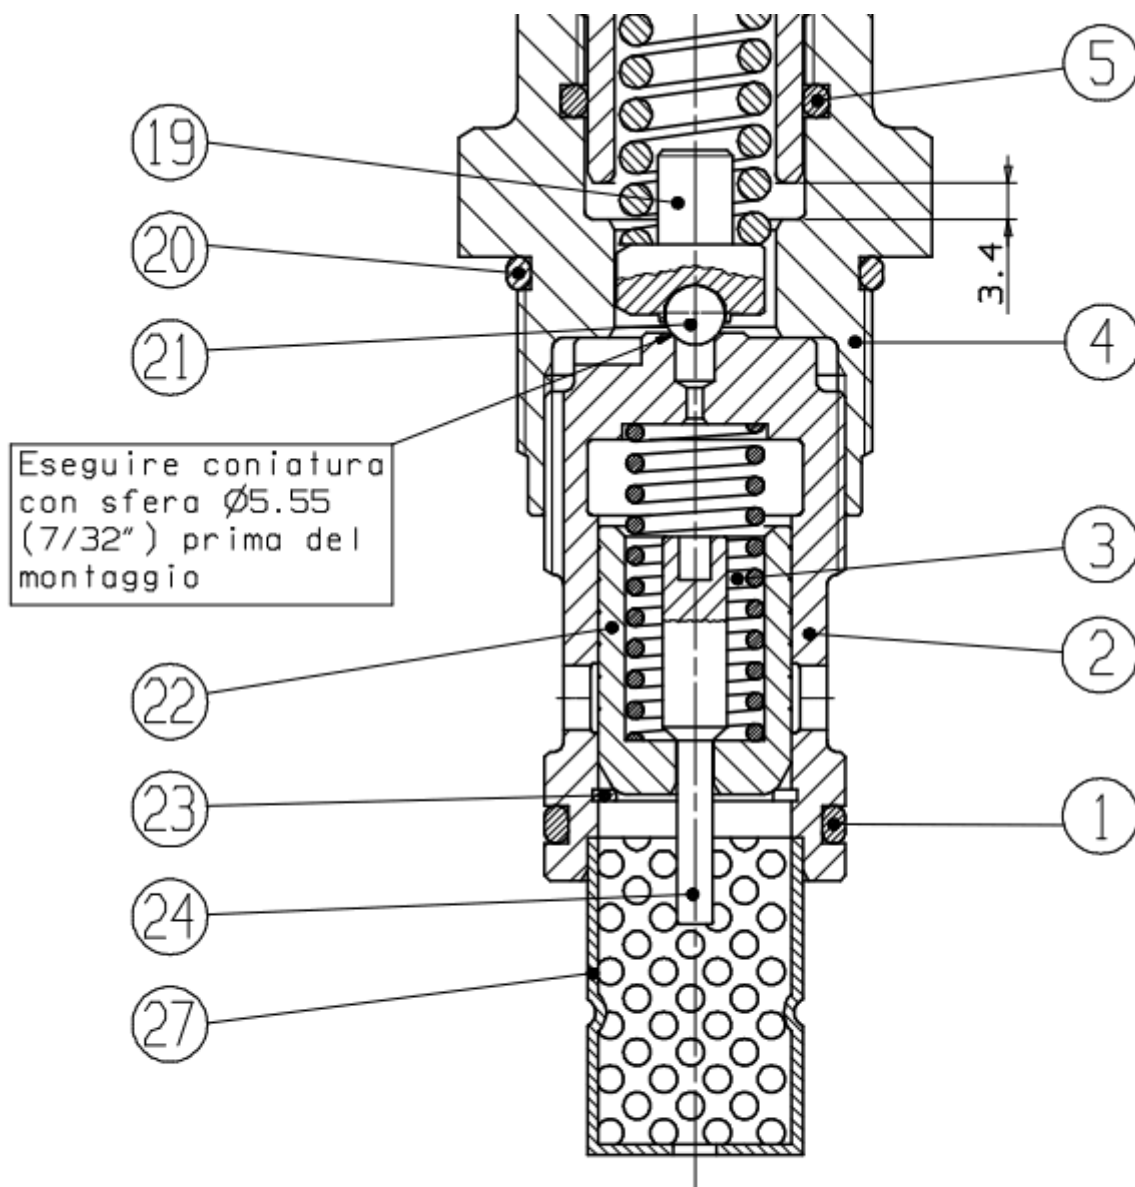
HET MEEST VOORKOMENDE PROBLEEM MET DE DUBBELDRUK PATRONEN IS DAT ER VUIL TUSSEN DE PLUNJER (22) KOMT. DE PLUNJER KAN WORDEN TERUGGEDRUKT EN MET DE LUCHTSPIJT WORDEN SCHOONGEMAAKT.

ALS DIT NIET WIL DAN KAN DE VEERRING (23) WORDEN VERWIJDERD EN DE HELE PLUNJER WORDEN UITGENOMEN, IS DEZE PLUNJER BESCHADIGD DAN DIENDE HELE PATROON TE WORDEN VERVANGEN.

- **DE PLUNJER MOET VRIJ EN LICHT HEEN EN WEER KUNNEN BEWEGEN**
- **HET IS ZAAK BIJ INGEBRUIKNAME VAN HET SYSTEEM DE OLIE EERST VRIJ TE LATEN RONDpomPEN DOOR HET FILTER (PERS EN RETOUR AAN ELKAAR) EN NIET DIRECT DOOR HET OVERDRUKVENTIEL TE POMPEN. DIT VOORKOMT DAT EVENTUEEL VUIL UIT DE NIEUWE SLANGEN E.D. DIRECT IN DE RUIMTE VAN HET OVERDRUKVENTIEL KOMT.**
